POWERTECH LABS INC.

試驗報告

CIP 自潤軸承之性能試驗

企劃: 14327-35-00

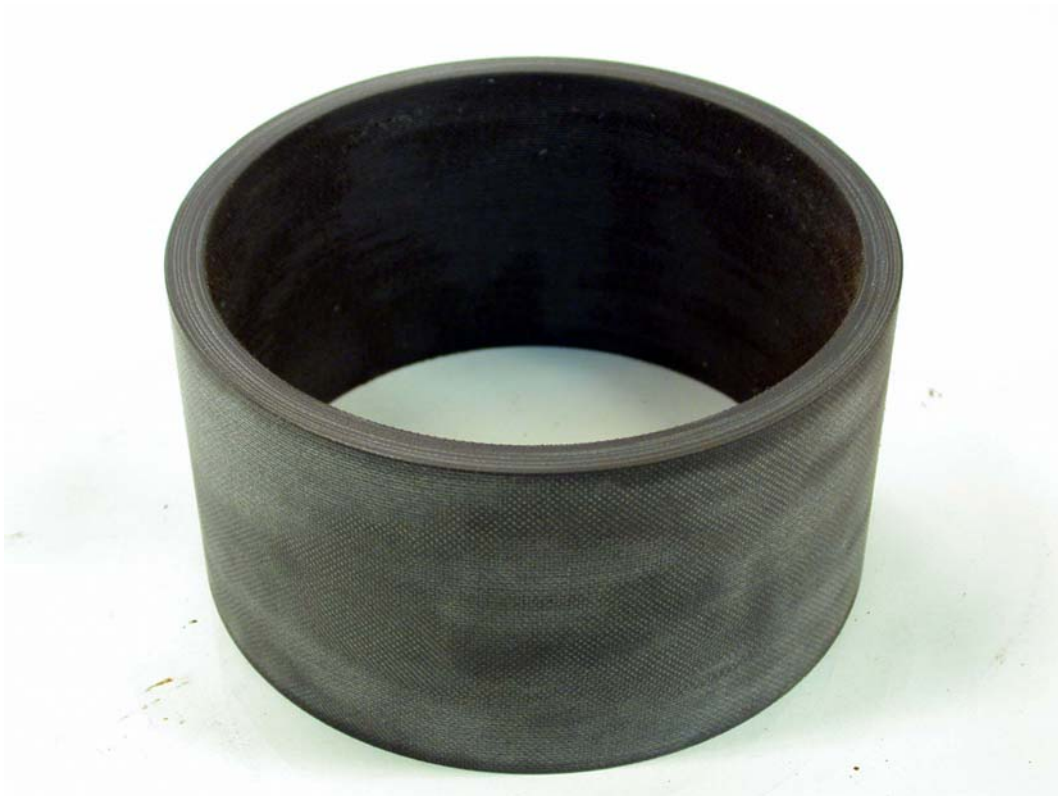
物理敘述：CIP 的自潤套筒軸承是一個樹脂、固態潤滑劑與加強纖維所組成的圓筒狀物，深灰色，用機械切削加工做出需要的尺寸（圖 1）。軸套順利地壓入安裝槽裏面，其邊緣略有破損可看見一些裂開的纖維(可能是機械加工不慎造成)(圖 6.)

圖片 1: CIP 自潤軸承

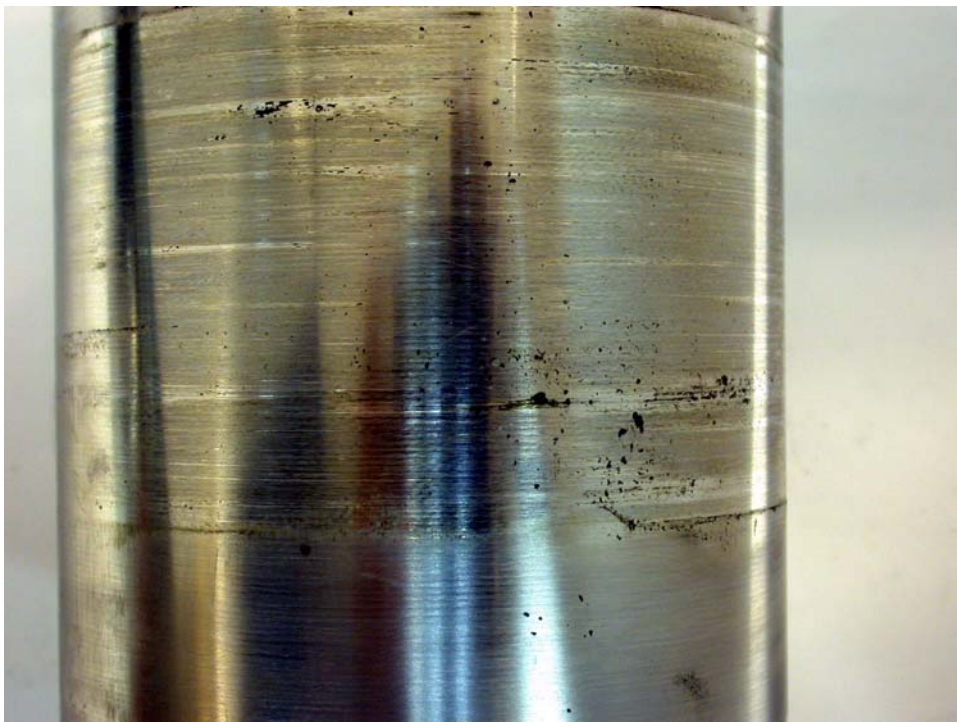
軸套的接觸面有拋光過後感覺非常光亮，(圖 3.) 有少量的磨屑黏附在表面，在接觸面上覆蓋著一層潤滑劑薄膜，在軸套的接觸面無可見損壞。

圖片 3: 測試軸套中央接觸面附著一層來自自潤軸承的潤滑劑薄膜和極為細小的磨屑

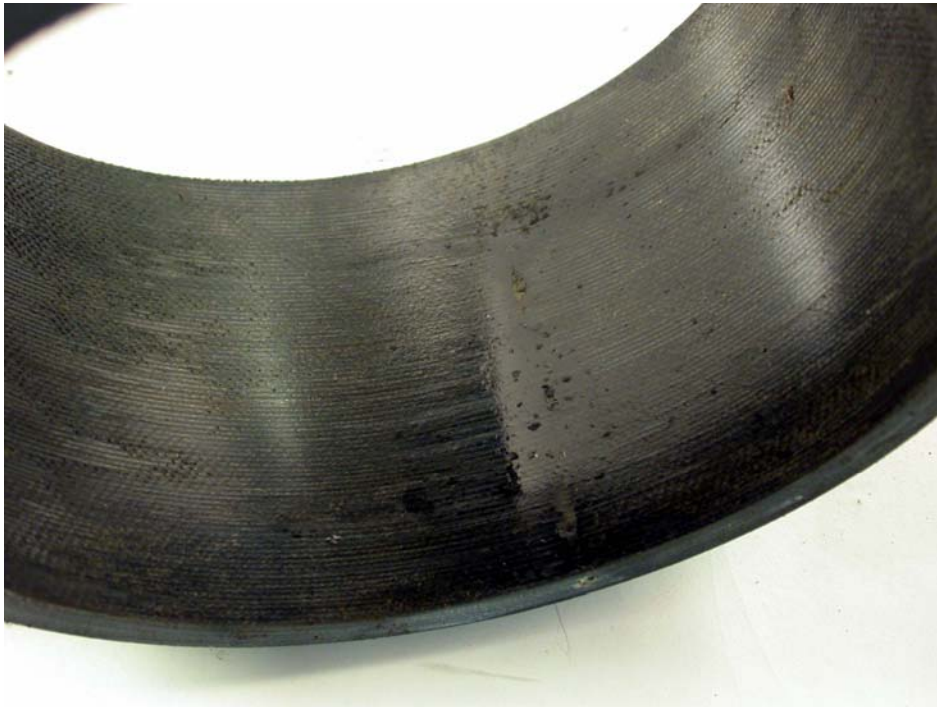
此測試過程一切滑順且安靜，接觸面約 100 度的圓弧，呈現高度拋光狀態,中央的三分之一有薄層覆蓋深色的材料(圖 4.)，無可見損壞。

圖片 4: 乾測試完畢後之自潤軸承接觸面呈現高度拋光 (外緣小孔為測溫器安裝孔)

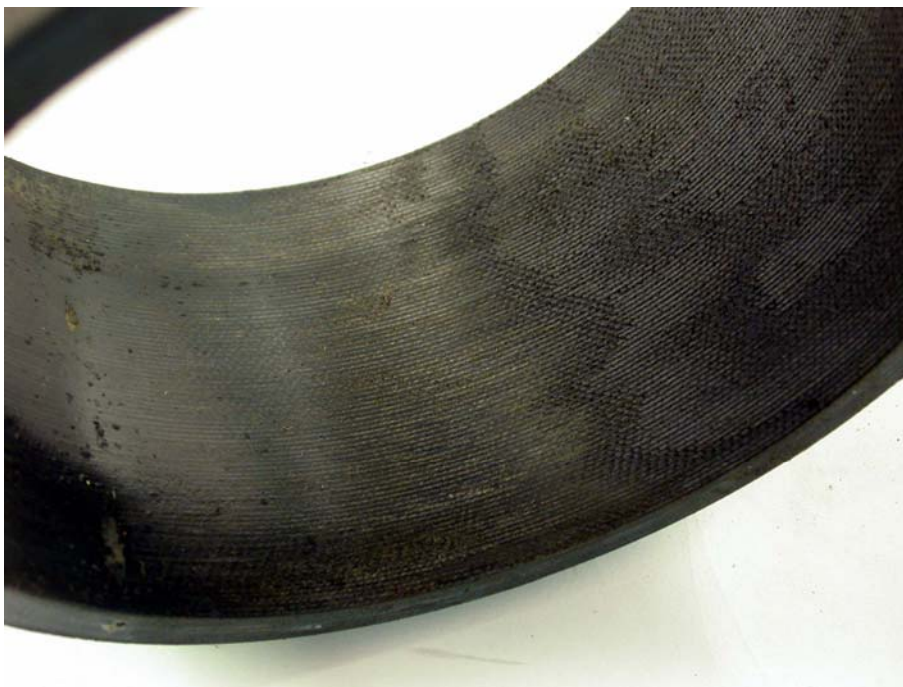
圖片 5: 乾測試完畢後之自潤軸承無負載之接觸面
可明顯看出布層結構

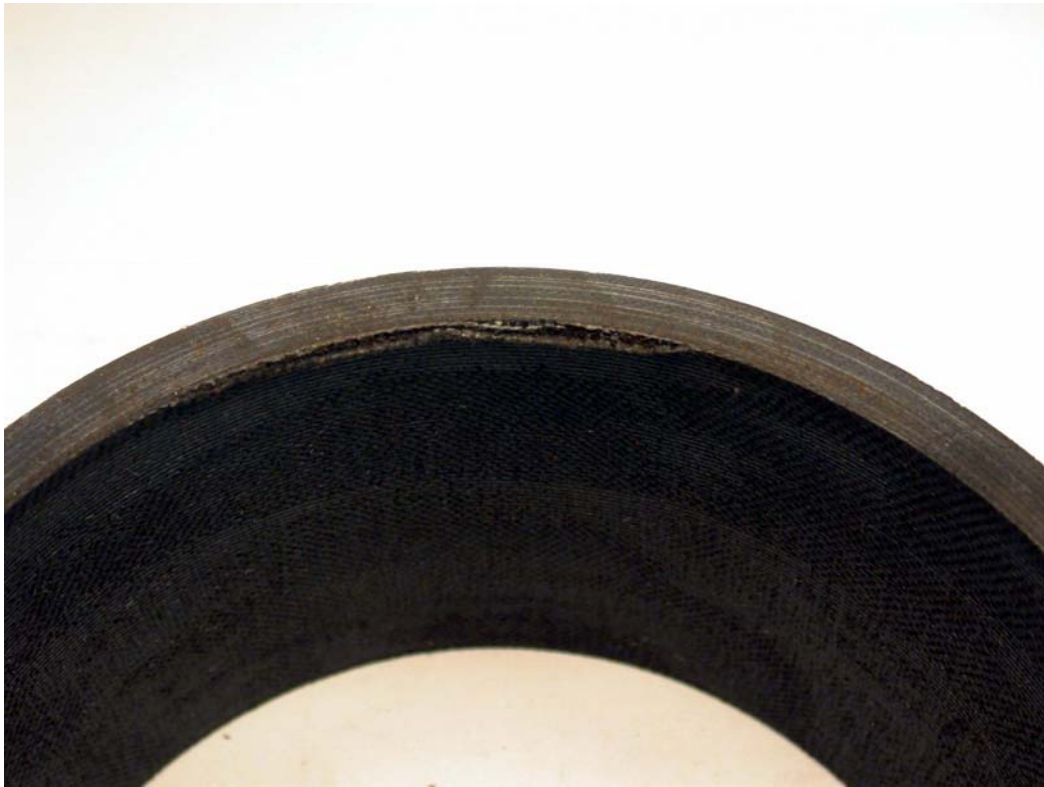
圖片 6: 在軸承內部邊緣出現細微的布層分裂

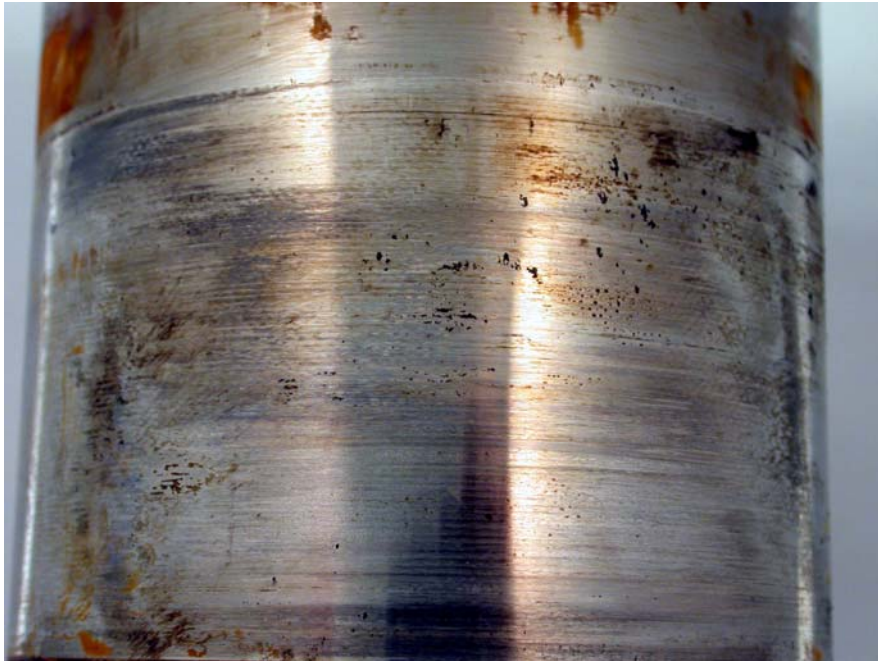
軸套的接觸面有拋光過後感覺且非常光亮(圖 13.)且有少量的磨屑黏附在表面，在接觸面上覆蓋著一層暗色且光亮的潤滑劑薄膜，在軸套的接觸面，無可見損壞。

圖片 13: 濕測試軸套與乾測試一樣中央接觸面附著一層光亮薄膜以及細小的磨屑

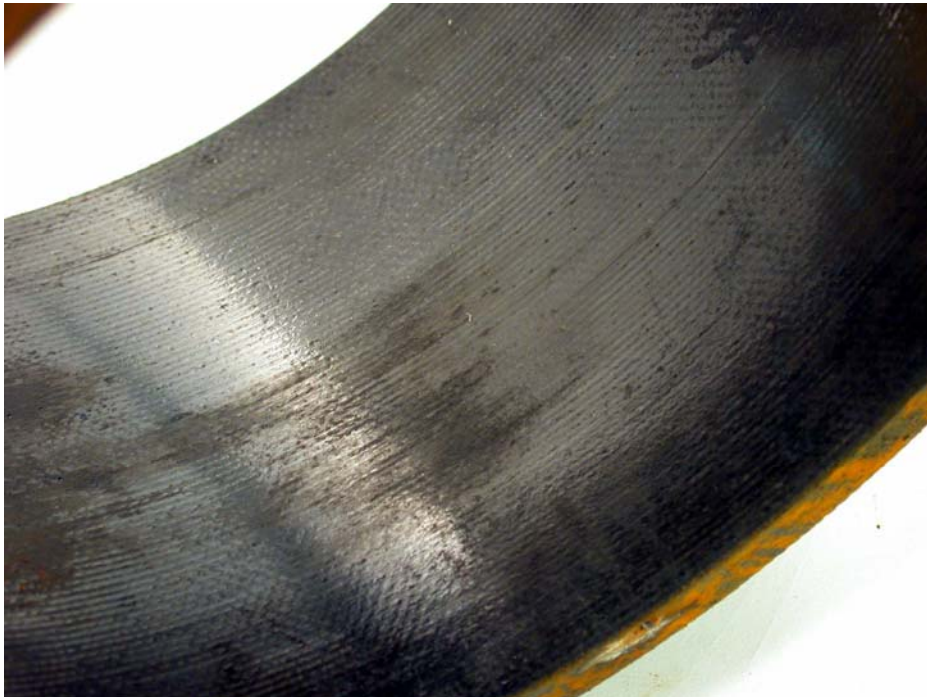
此測試過程一切順利且安靜，接觸面約 115 度的圓弧(圖 14.)，接觸面有微少的窩狀來自強化纖維，無可見損壞。

圖片 14: 濕測試完畢之自潤軸承接觸面呈現出高度拋光

邊緣著色部分是來自於安裝槽

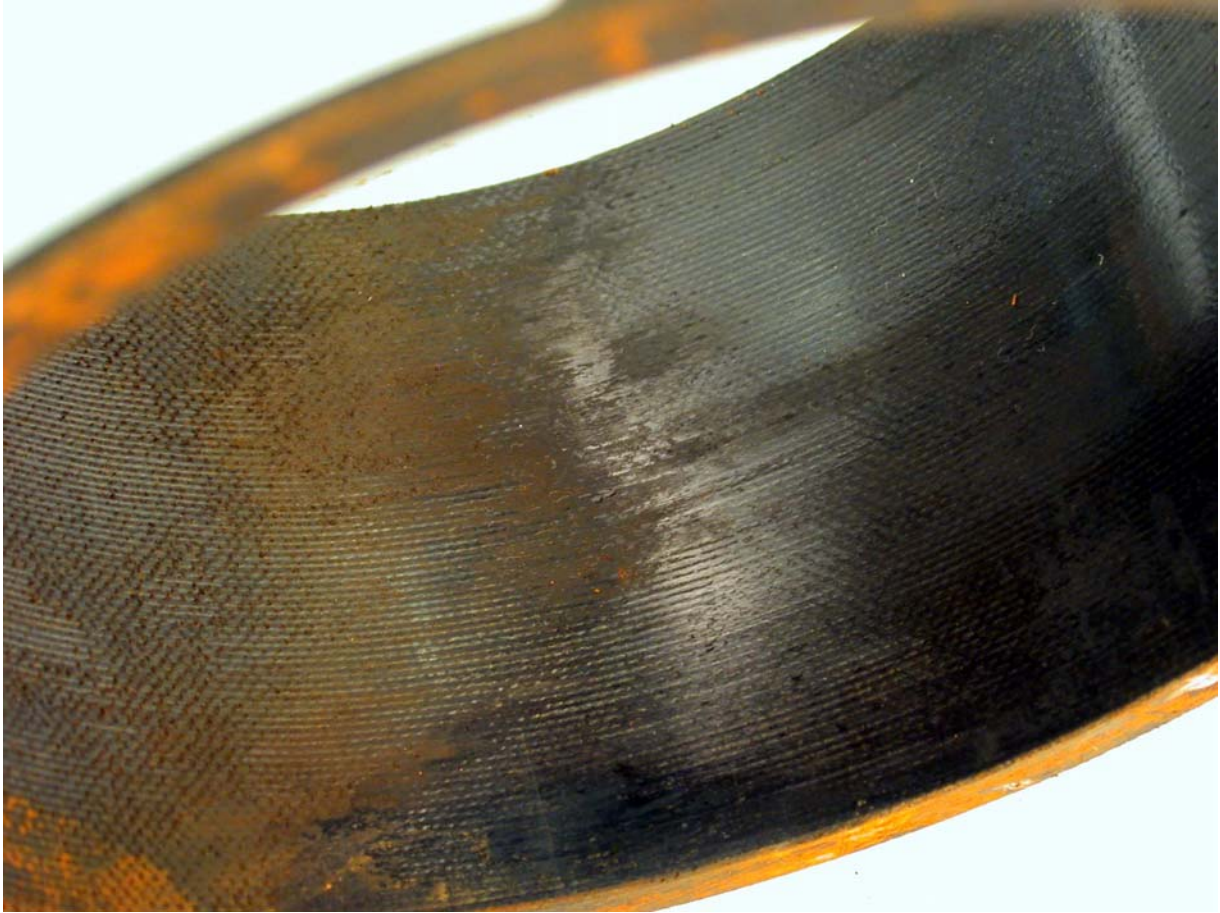
圖片 15: 濕測試完畢後之自潤軸承非負載接觸面
注意其中之負載接觸面與非負載接觸面之不同處
